# いのち 生命の危険MAP

R5. 12. 9

- 青少年育成市民会議「社会環境調査報告書」(R5. 7. 1~31)
- まちづくり協議会都市との危険通過交通現地調査(R5. 4. 13) から作成

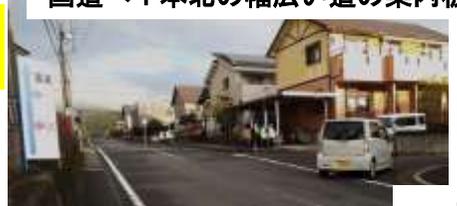
**A**

国道へ1本北の幅広い道の案内板を無視して狭い道へ…

…国道接続口に直結・最短のため。

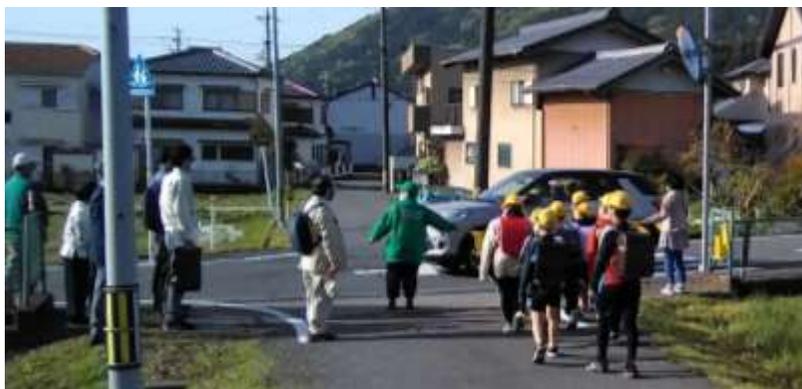
MAP② 済法寺近くの児童の道路横断

●幹線道路化している生活道路(東西道路)は全線にわたり歩行者、自転車とも極めて危険な現況。特に危険な個所の代表例は以下のとおり。抜本的な解決策が必要。

▲交通量が著しく多い東西道路の横断を余儀なくされている。

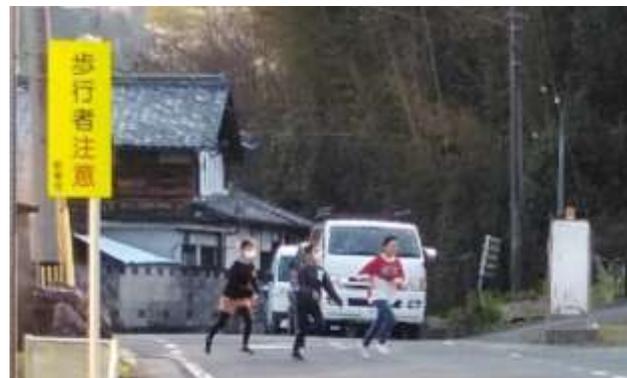
MAP⑤ 栗野台南口の四叉路

▲児童の通学路ではないが、日頃の生活道路。

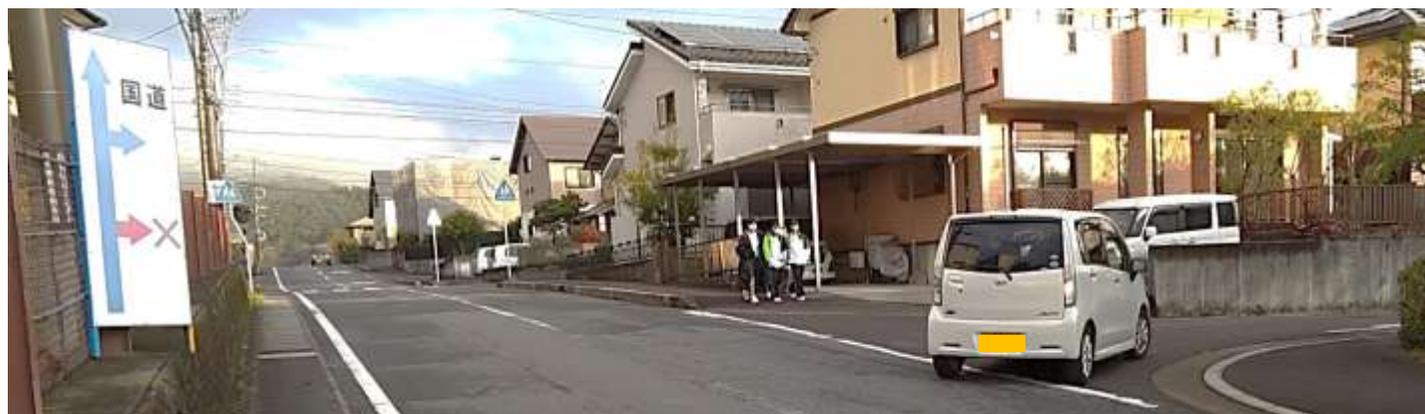
◀交通規制の看板が用をなさない例  
栗野台から県道に抜ける道として、歩道が設置されている広い道を案内する看板が設置されているが、県道に接続する箇所に直線でアクセスする手前の細い道を利用する車が多い。
